さ び 第 139 号

アスファルトサンド敷きタンク底板外面に対する

外部電源方式電気防食長期試験結果

波浪海域における干満帯部の電気防食の効果

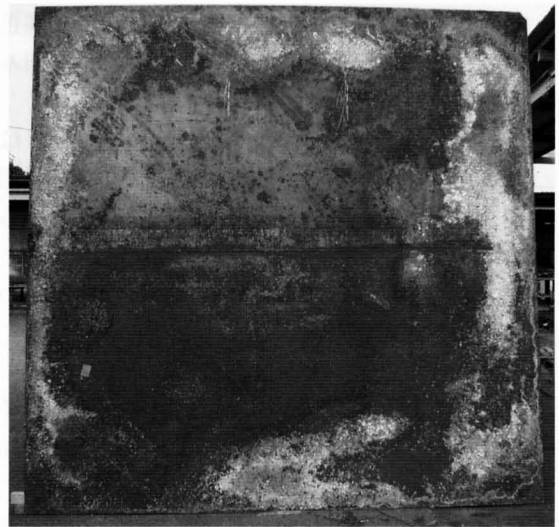
図1 B面鋼板下面

4枚の鋼板は、同様な傾向であった。そのうち、B面のアスファルトに接していた面の写真を図1に示す。鋼板の表面を色合いで区別すると概ね白色、茶色、灰色（黒皮）に別けられる。灰色部分は鋼板を購入して設置したときの黒皮がそのまま残っている様子で、小範囲の発錆は認められるが腐食孔は認められない。茶色部分は発錆しているが錆を落とすと灰色に変わり大部分は黒皮が残っている。部分的には孔食が発生しているが孔の深さは浅い。白色部分は水分が浸入して鋼板に防食電流が流入し電気分解により石灰質皮膜が生成されたものと思われる。但し、水分が常時存在して防食電流が連続的に流入していたものとは考えにくく、少しの水分が存在して腐食環境になったり、晴天が続いて乾燥状態になったりすることを繰り返していたものと推測される。

図 1 の全面の写真で示す白色を呈している部分は防食電流が流入していたものと見られる。下部中央の白色の皮膜を落とした後の面は白色、茶色、灰色がまだら模様となっていて腐食による凹みが生じている。

この部分は端部からの雨水が十分にあるときは防食電流が流入するが、湿り始めと乾くときに、水分または水滴はあるが防食効果が生じない時間帯がある状態と見られる。この現象は次項に示すアスファルト面に凹凸があることも影響しているものと見られる。

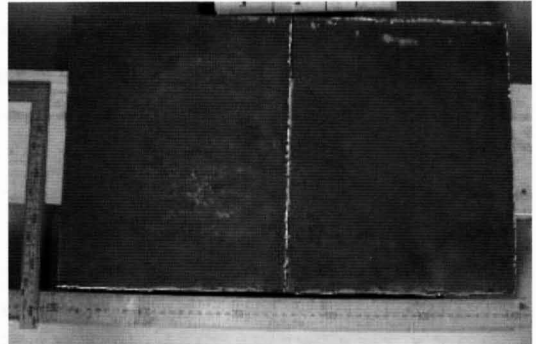
図 2 切り取り鋼板（錆落とし後）

次に、鋼板面の色合いと腐食深さの関係を以下に述べる。図 2 は切り取り鋼板の錆落とし後の表面である。図 1 の全面の写真では左下側で濃い錆色を呈していた部位が図 2 の試片である。錆色は残っているが表面は平滑である。中央と右側の試片では黒皮が残っていた。

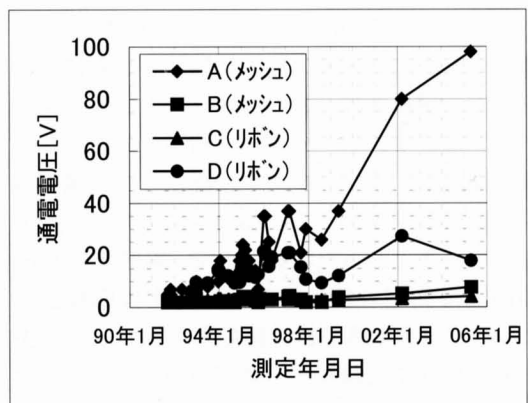
図 3 電極通電電圧変化

MMO 電極には定電流電源装置で表 1 の電流密度で連続して通電をした。通電電圧の変化を図 3 に示す。A 面のメッシュアノードの面積は B 面の 4 分の 1 なので、陽極電流密度は 4 倍である。通電開始当初は 5V であったが、1 年 3 ヶ月後の 92 年 12 月には 10V となった。

94 年以降は、冬季には電圧が上昇し夏季に低下した。電圧の上下を繰り返しながら 99 年 5 月には 37V となった。その後は電圧が大幅に上昇して最後には 98V となった。

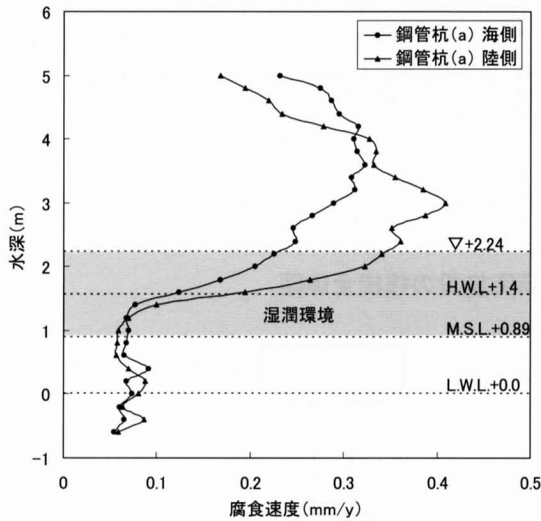
図-4 鋼管杭(a)の腐食速度

肉厚測定の結果から求めた鋼管杭(a)の腐食速度を図－4に、鋼管杭(b)の腐食速度を図－5に示す。測定の結果、+2.0m以上の腐食形態は、鋼管杭(a)では海側より陸側の腐食速度が大きく、鋼管杭(b)は陸側より海側の腐食速度が大きい。これは、肉厚測定方向が図－6に示すように異なり、鋼管杭(a)はN側、鋼管杭(b)はE側で測定されたことに起因すると考えられる。E側は波が肉厚測定ヵ所の正面に当たる部位であり、鋼の表面は常に活性化にな

ることから、腐食速度は大きくなる。一方、N側は側面で波を受ける環境にあるため、異なった腐食傾向を示したと考えられる。鋼管杭(a), (b)とも、最大腐食速度は+3.0m付近で0.4mm/yの値となっている。M.S.L以下の腐食形態は鋼管杭(a), (b)とも同様の傾向を示していた。海水中部の腐食速度は、鋼管杭(a)が0.05

~0.08mm/y程度、鋼管杭(b)は0.02~0.05mm/yと小さい値を示していた。鋼管杭(a)に取付けられているアルミニウム合金陽極は、漂砂の影響で海底土中に埋没する期間があるため、陽極の発生電流は大幅に低下し防食電流も低減するので、不完全な防食期間が生じて腐食速度が若干大きくなったものと思われる。

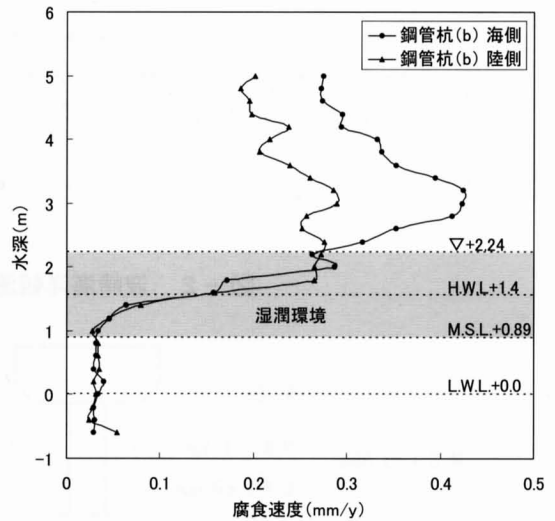
図-5 鋼管杭(b)の腐食速度

また、今回の調査で最も注目される点は、H.W.L+1.4mより約2mの高い部位に最大腐食速度が現れていることである。通常、一般的な港湾環境における腐食傾向としては、図-7に示す東京港の腐食傾向²⁾と類似しているが、波崎で腐食の形態が大きく異なっている最大の要因は、大きい波が影響していることが考えられることから、鹿島港と東京港(第2海堡)の有義波高について検討した。
