さび

さ び 第 149 号

ベイズ推定を用いた海洋鋼構造物の電気防食モニタリング法の開発

新型コロージョンハンターの開発と実構造物における腐食調査

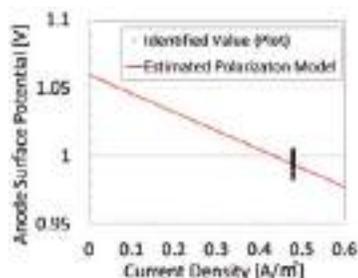
図2 犠牲陽極分極モデルの評価

同定結果は、犠牲陽極の発生電流は各グループ内では同一と仮定して扱っているが、実際の犠牲陽極では取り付け位置などにより発生電流にばらつきが出る。そこで、発生電流のばらつきを考慮するために、同定結果から犠牲陽極個々の分極モデルの推定を行った。図2の点群は、ある1つの犠牲陽極の電位と電流密度の同定値をプロットしたものである。すなわち、これらの点群の平均値を通り、定数項(自然電位)が1.06Vである直線を推定分極モデルとした。

上記の推定を各犠牲陽極に対して行い、分極抵抗 $R(a)$ (a は犠牲陽極の番号)の推定値を得、推定された分極モデルを新たな境界条件として有限要素法順解析を行い、構造物周辺の電位を計算した。

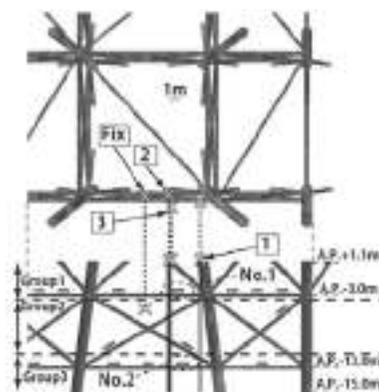
図3 電位測定点の位置

大井ジャケットの寸法は横幅約50m、奥行約35m、高さ約16mであり、主脚である12本の鋼材(レグ)は約26m(A.P.-12.5mからA.P.-38.4m)の鋼管杭に固定されている。A.P.は荒川水系における基準を表しており、本報告における水深はA.P.を基準として表記した。鋼材はA.P.+3.4mからA.P.-1.5mの範囲で耐海水性ステンレス鋼ライニングが施工されており、A.P.-1.5mからA.P.-15.0mは海水中に、A.P.-15.0mからA.P.-38.4mまでが海土中に埋まっている。電位測定点の位置を図3に示す。図中のNo.1(A.P.-3.0m)およびNo.2(A.P.-12.0m)の犠牲陽極にシャント抵抗が取り付けられており、発生電流はNo.1が0.9A、No.2が0.7Aで、共に0.02Aの変動幅で推移した。本検証ではこれらの値を犠牲陽極発生電流の正解値とした。

電位測定では、ジャケット上部の足場より照合電極を投入し、図3に示す3箇所の電位を、水深方向に海面から海底まで0.5mおきに測定した。図中の「Fix」は固定電極の位置を表す。移動電極は圧力センサーと一体化させ、波による揺れを抑えるための重りを抱かせた。測定点の水平方向の位置および海面の高さは、レーザー距離計を用いてジャケット天板との距離を測定することで得た。また、海水の電気伝導率は水深によらず3.56S/mとほぼ一定であった。

犠牲陽極は図3に示すように、水深ごとに3グループに分割した。個々の犠牲陽極の発生電流は同一グループ内では同一であると仮定し、グループごとに発生電流を同定した。なお、海水中・海土中の電気伝導率は各々3.56S/m(実測値)、1.0S/m(代表値)を与えた。また、海土中鋼材の分極抵抗は $1.0\Omega\cdot m^2$ とした。

ベイズ推定の事前情報、同定値および正解値を表1に示す。AVEとSDはそれぞれ正規分布の平均値と標準偏差である。MAX、MINは同定値の最大値、最小値であり、それぞれ犠牲陽極発生電流の安全側(消耗過大評価)および危険側(消耗過小評価)の推定結果である。図3のシャント抵抗付き犠牲陽極No.1およびNo.2はそれぞれグループ1および3に属している。発生電流量をみると正解値が標準偏差(1σ)内に収まっていることが分かる。本手法により、犠牲陽極発生電流量を、平均値による見積もりでは誤差12%、安全側の見積もりでは誤差36%、危険側の見積もりでは誤差24%以内の精度で同定できることが確認できた。

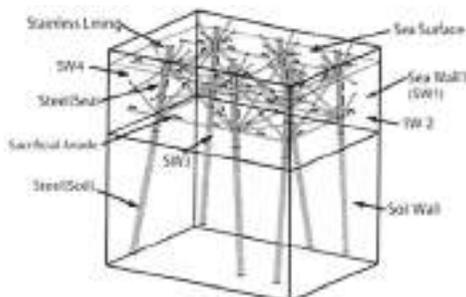
図4 大井埠頭ジャケット構造物のFEMモデル

数値計算に用いる有限要素法モデルを図4に示す。解析領域としては、海水壁からの電流に対する測定値の感度および有限要素法計算の負荷を考慮し、電位測定点を中心に周囲のLEGが6本、犠牲陽極が59個含まれる領域のモデルを作成した。水深方向についてはA.P.+1.1mからA.P.-40.0mの範囲でモデル化を行った。

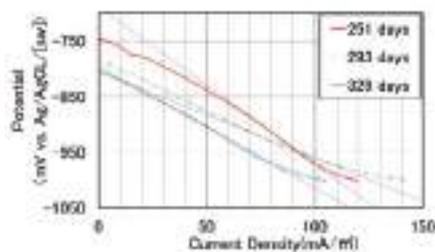
図5 防食みがき鋼板の分極曲線

海水中鋼材の分極抵抗 R_s の事前分布は、天然海水中で-1000mV vs. Ag/AgCl[sw](以降、mVと略記)に約300日間保持したみがき鋼板の分極曲線(図5)を測定し、現場測定データの電位域である-900 から-990mVの範囲で線形近似して取得した。そして、前後数十日の変動を基に、分極抵抗の平均値および標準偏差を定めた。また、犠牲陽極の発生電流は規格値と通電期間を考慮した値を、ステンレス鋼および海土中鋼材への流入電流については設計防食電流を用いた。海水壁の電流については先験情報が無いいため平均値を0Aとし、標準偏差の大きい事前分布を与えた。自然電位も同様に標準偏差の大きい分布とした。

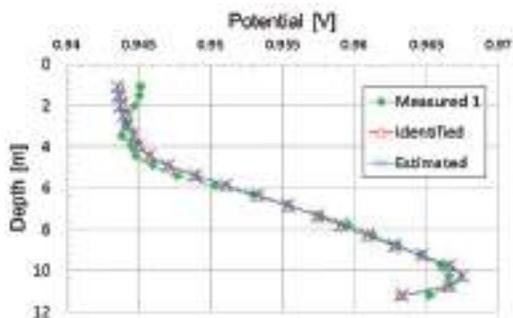
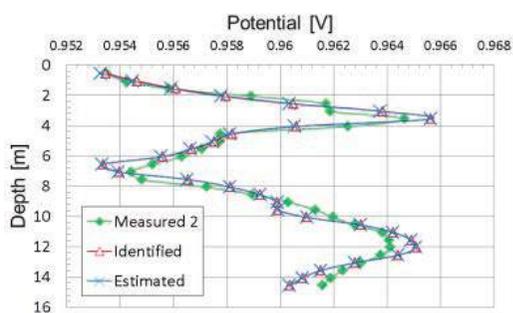
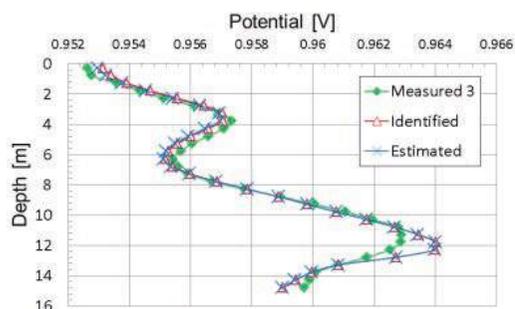
また、各測定場所における電位の測定値(Measurement1、2、3)および同定値(Identified)を図6~8に示す。横軸は電位、縦軸は水深である。海面付近で電位が貴化したのは、測定ラインが犠牲陽極から離れているためである。4m、13mで電位が卑化し、ピークが現れたのは測定ラインが犠牲陽極の直近を通ったためである。Position1は他の2点と比べて構造物との距離が長いいため、水深4m付近でピークは現れなかった。測定時に照合電極の位置誤差の影響が大きい犠牲陽極近傍を除き、同定値はほぼ測定値を再現することができた。また、全測定点の電位は防食管理電位0.8Vより卑であり、構造物は適切に防食されていた。なお、今回は1本のLEGに対し

図 6 測定値、同定値、再計算値

犠牲陽極の推定分極抵抗および有限要素法順解析で求めた発生電流の最大値、平均値および最小値をグループごとに表2に示す。各グループの犠牲陽極において、分極抵抗は最大約 $0.03\Omega\cdot\text{m}^2$ 、発生電流は最大約 0.007A のばらつきが見られた。また、順解析結果から再計算した測定ラインにおける電位分布(Estimated)を図6~8に示す。犠牲陽極の発生電流が各グループ内で同一と仮定した解析結果(Identified)とほぼ同じ電位分布を示しており、推定した境界条件の妥当性が確認できる。

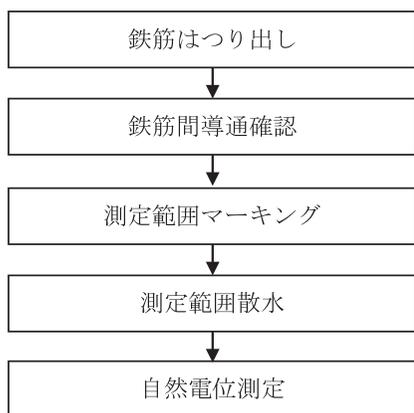
図-1 電位分布測定フロー

コロージョンハンターⅡによる電位分布測定の手順を図-1に示す。まず、鋼材間の電気的導通を確認するために、鋼材の露出部やはつり出した鋼材間で導通確認を行った。導通確認後、測定範囲をマーキングし、測定面に散水機を用いて散水を行った。これは、測定対象となるコンクリートが乾燥していると、正確な電位の測定が困難なためである。測定状況を図-2に示す。電位分布の測定は、回転式照合電極を測定面に転がして測定を行った。電位分布測定を行うことによって、測定面の相対的な腐食位置が推定できる。

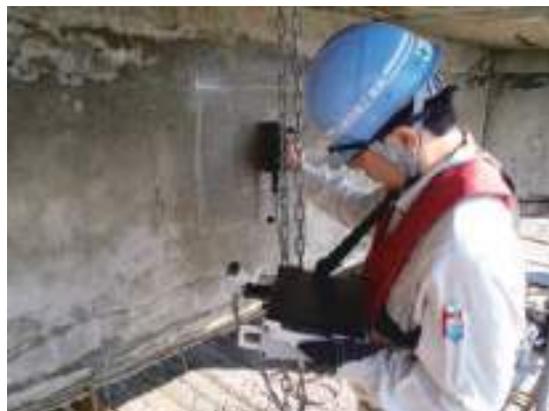
図-3 抵抗率測定状況

れるため、適宜散水を行う。測定条件が整ったら、**図-3**に示すように測定位置にセンサを押し当て測定する。抵抗率測定を行うことによって、相対的な腐食電流の流れやすさが測定できる。

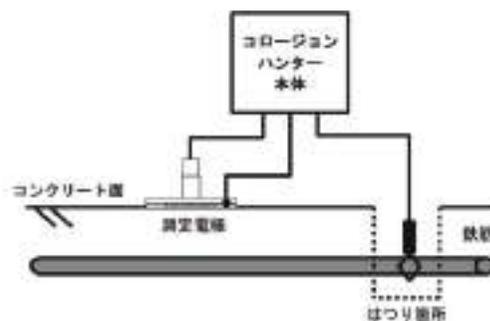
図-4 CIPE 法の測定概要

対象とする構造物が劣化過程のどの段階にあるかを把握するためには、鋼材の腐食速度を測定することが重要であるため、コンクリート中鋼材の腐食速度測定方法である CIPE 法に基づいた腐食速度測定を行った。CIPE 法の測定方法概要図を**図-4**に示す。CIPE 法の測定手順は、1) 測定面の決定、マーキング、2) 測定面に測定用電極を取り付け、3) 適宜散水を行い測定、である。分極の方法は、電流密度 $0.1\text{mA}/\text{m}^2$ から、段階的に電流密度を上昇させ、各段階の通電時間を1秒間とし、通電後 0.05 秒後のインスタントオフ電位を測定、通電間には 10 秒間の休止期間を挟んで行う。分極はカソード分極から行い、最終的に電流密度 $1000\text{mA}/\text{m}^2$ まで分極を行う。カソード、アノード分極間には 60 秒間の休止期間を挟んで測定を行う。CIPE 法による腐食速度の評価は**表-3**に従って行う。すなわち、CIPE 法では測定前の自然電位 E_{cor} や測定時の分極量 η 等から腐食速度を評価する。

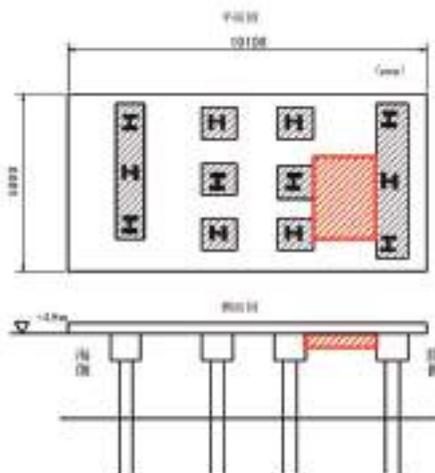
図-5 調査栈橋概要 1

施設の概要図を図-5 に示す。図中の赤色網掛け部が調査範囲である。当該施設はコンクリートに海砂を使用しており、供用開始から 35 年が経過していた。その間の補修はなく、床版下面には 1mm 程度のひび割れが多数入っている状態であった。鉄筋は $\phi 16$ の異形棒鋼を使用しており、鉄筋のかぶりは 70mm であった。また、本施設では腐食速度測定部分の鉄筋をはつり出し、切断して腐食減量調査を行った。

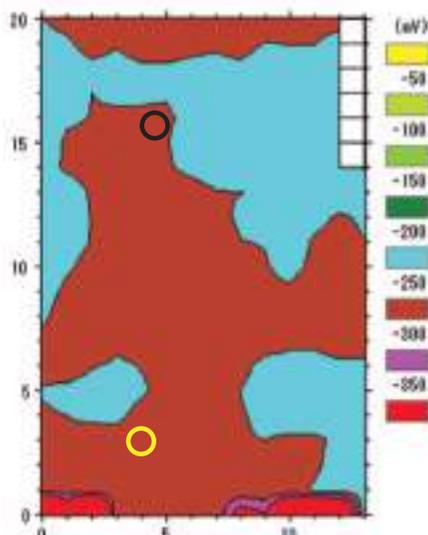
図-6 電位分布図 1

電位分布測定の結果を図-6 に示す。自然電位分布はほぼすべての範囲で $-200 \sim -300 \text{ mV vs. CSE}$ を示した。また、図中の丸印の箇所は抵抗率測定を行った点で、黒色箇所の抵抗率は $133 \Omega \cdot \text{m}$ 、黄色箇所の抵抗率は $102 \Omega \cdot \text{m}$ であった。表-1 および表-2 に示した基準より、「腐食確率は不確定」で、「腐食性は小さい」であった。

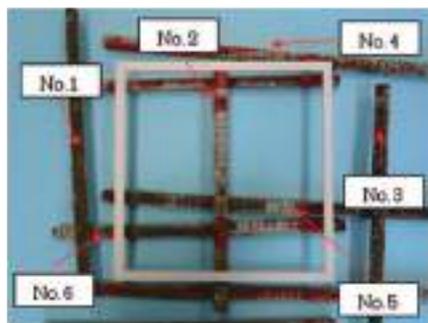
図-7 採取鉄筋配置 1

CIPE 法による腐食速度測定結果と、採取した鉄筋の腐食減量を表-4 に示す。また、採取した鉄筋の位置関係を図-7 に示す。図-7 中の正方形は一辺が 25cm で測定した際の対極の位置を示している。鉄筋は 35 年間で、 $971 \sim 2509 \text{ g/m}^2$ ほど腐食し、かぶり 70mm におけるひび割れを生じるとされる腐食量 $60 \sim 150 \text{ g/m}^2$ の数十倍であり、非常に激しく腐食していた。CIPE 法による腐食速度は 87 mA/m^2 と、こちらも採取した鉄筋の腐食量の結果と同様に、非常に高い値を示した。表-4 の実際の腐食減量から求めた腐食面積当たりの電流密度が、CIPE 法から求めた腐食電流密度と差があるのは、CIPE 法は測定した瞬間の腐食速度を測定するのに対し、腐食減量から求めた電流密度はこれまでの供用期間における腐食速度（平均値）であるためである。腐食の推定経時変化を図-8 に示す。一般に、かぶりコンクリートにひび割れが生じると、ひび割れから「酸素」、「水分」、「塩分」、「中性化を生じる二酸化炭素」などが容易に侵入するため、腐食速度は加速度的に増加する。このことから、対象構造物はここ数年のうちに急激に劣化し始めたものと考え

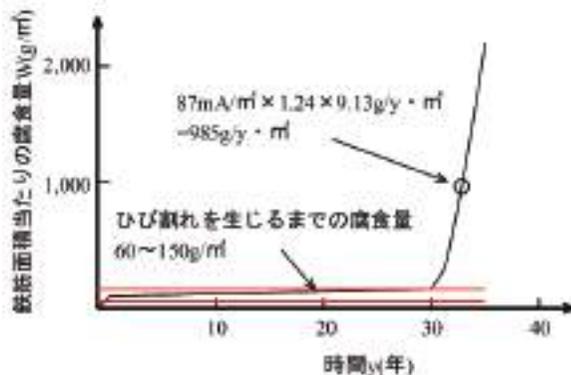
図-8 腐食推定経時変化

られる。図中の計算は、対極の面積（0.0625m²）を鉄筋の面積（0.051m²）で割り、鉄筋の面積当たりの腐食電流密度に換算し（1.24 倍）、腐食電流 1mA/m² で 1 年間腐食すると、9.13g/y・m² ほど腐食することになるので、CIPE 法による腐食速度 87mA/m² の場合、985g/y・m² と見積もった。これを実際の腐食減量の平均値（≒ 2600g/m²）から考えると、腐食の積算量の計算から、対象構造物は約 5 年前からひび割れが生じ始め、急激に腐食が進行したと考えられる。

以上のことから、CIPE 法を用いることによって、正確に腐食診断を行うことができることが確認できた。

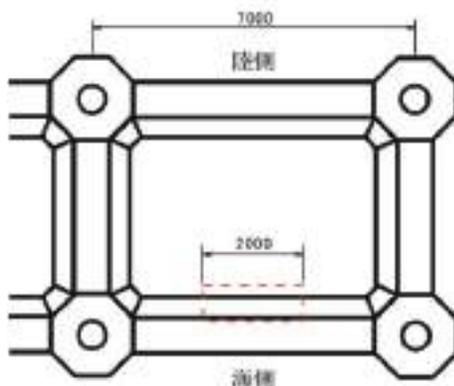
図-9 調査栈橋概要 2

3.2 RC 構造の栈橋梁側面（太平洋側）

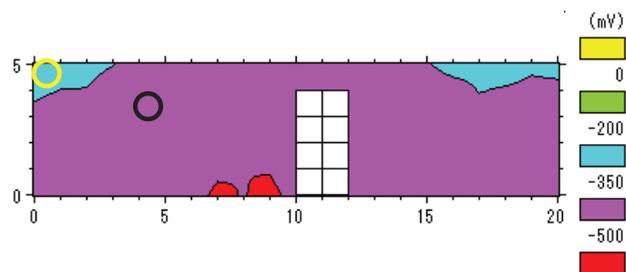
図-10 電位分布図 2

図-10 に自然電位分布を示す。自然電位分布はほぼすべての範囲で -350mV vs.CSE より卑な値を示した。

測定範囲中央の空白部は足場用鋼管の配置により測定できなかった部分である。また、図中の丸部は抵抗率測定を行った箇所で、黒色箇所の抵抗率は 31Ω・m、黄色箇所の抵抗率は 52Ω・m で、CIPE 法による測定は黒色箇所付近で行った。表-1 および表-2 に示した基準からは「90%以上の確率で腐食あり」で、「腐食性は大きい」であった。

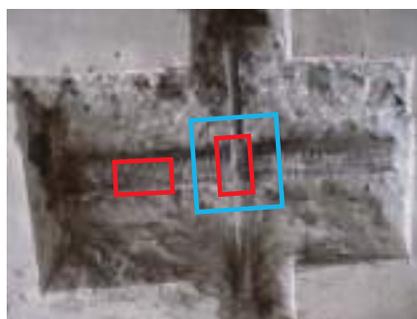
図-11 採取鉄筋配置 2

採取した鉄筋の位置関係を図-11 に示す。図-11 中の赤い四角は CIPE 法による測定を行った位置で、対極の大きさを表しており、寸法は 50mm×100mm である。青い四角は鉄筋を採取した場所である。また、表-5 に CIPE 法による腐食速度測定結果と、採取した鉄筋の腐食減量を示す。主筋直上で CIPE 法による腐食速度は 85.2mA/m² で激しく腐食していたと考えられる。鉄筋の交差

CIPE 測定時の内部鋼材と対極の位置関係を示す。採取鉄筋を観察すると、フープ筋は異形鉄筋のリブ部が欠損するほど激しく腐食しており、主筋も局部的に腐食していた。測定時の対極の位置関係と、図 - 11、12 の腐食状況から、主筋の直下では激しく腐食しているフープ筋の影響を受けて、高い腐食速度が測定されたと考えられる。フープ筋の直下では採取鉄筋からも、激しく腐食していることが伺えるので、CIPE 法が腐食速度の瞬時値を測定する点から、実際に測定時の腐食速度は 300mA/m^2 以上あったものと考えられる。

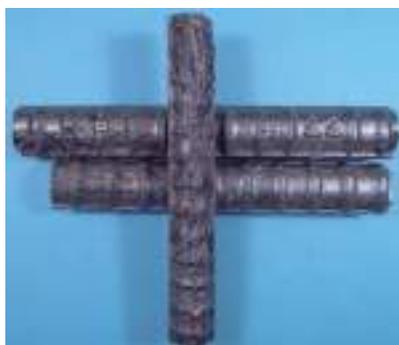
図 - 12 鉄筋除錆処理後

部分では 341.6mA/m^2 の非常に高い腐食速度が測定された。採取した鉄筋の腐食量は $1563\sim 2555\text{g/m}^2$ であった。これは、前述したかぶり 70mm におけるひび割れを生じるとされる腐食量の $60\sim 150\text{g/m}^2$ の数十倍であり、非常に激しく腐食していた。図 - 12 に除錆処理した採取鉄筋の写真を、図 - 13 に

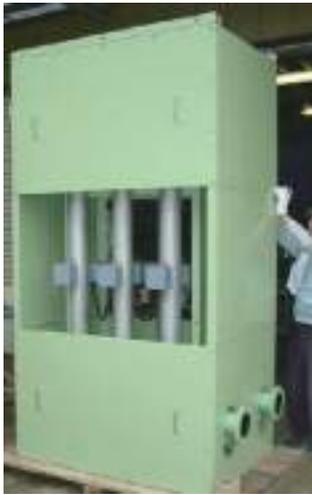
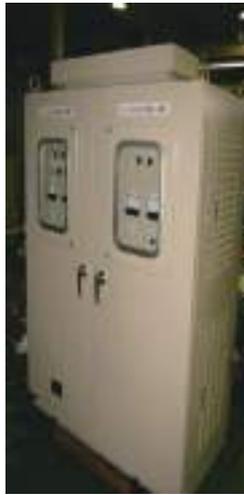
SP06-KF 型 「塩素発生量：9.4kg/h」

電解槽

SP06KA(塩素発生量：1.57kg/h)×6 槽

設置寸法：

120W×90D×1,900H(cm)

電源装置

電力消費量：40kW

設置寸法：95W×90D×165H(cm)
