さび

さ び 第 155 号

CIPE 法によるモルタル中鋼材の腐食速度の非破壊評価試験

海外施設の防食エンジニアリング

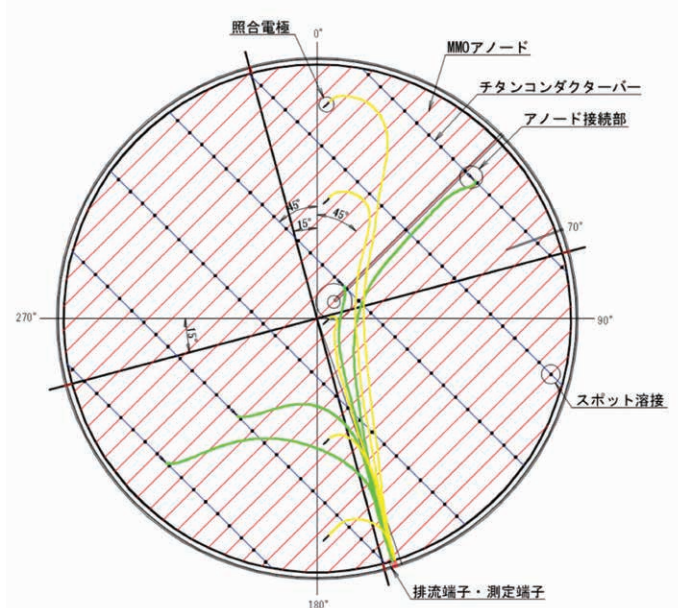
図1 通電電極・照合電極配置図（地上タンク）

当社で実績のある通電電極や照合電極などの配置図を図1に、現地施工状況を写真1に示す。図1は外部電源方式で、MMOリボンアノード／チタンコンダクターバーを使用したグリッドアノード方式となっている。タンク底板部の塗膜仕様やMMOリボンアノードの埋設深度に応じて、MMOリボンアノードの離隔を基本設計時に計算・調整する。

地上タンク底板部は、その基礎構造から迷走電流を受ける可能性が非常に低いので、外部電源方式を用いる場合、手動運転制御で管理されることが多い。また、タンク直下の砂は、粒径の細かい綺麗な砂が使用される上、水分供給もタンク側部の間隙からのみとなることから、基礎部内の土壌は乾燥しやすい。このため、自然電位が貴側にシフトしやすいので注意しなければならない。施工直後は、タンク底板外面の塗覆装の状態が良いため、防食電流が設計上の所要防食電流よりも非常に小さくなる傾向がある。したがって、直流電源装置は小さな電流出力を制御できるように、設計段階で考慮しなければならない。当社では、出力電流・電圧の大小に関わらず安定した出力調整

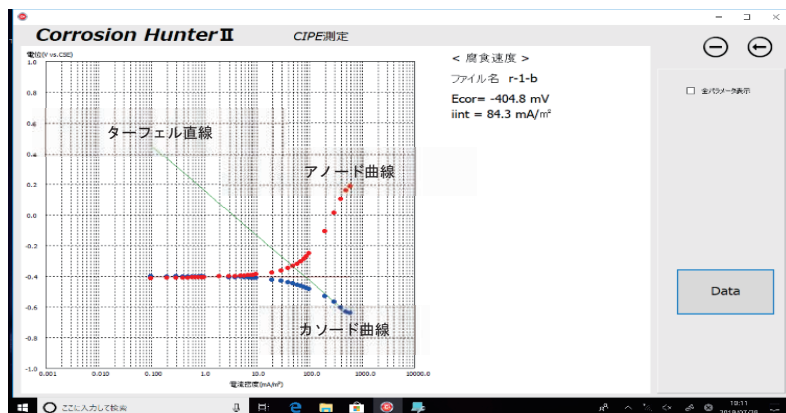
非破壊式鉄筋腐食診断計『コロージョンハンターII』は、コンクリート中の鉄筋の自然電位測定・腐食速度の推定、コンクリートの抵抗率測定を行う装置です。鉄筋の腐食速度は、独自開発のターフェル外挿法を用いた手法（特許第 6026055号※）によって推定しています。

CIPE(サイプ)法による腐食速度診断結果(例)

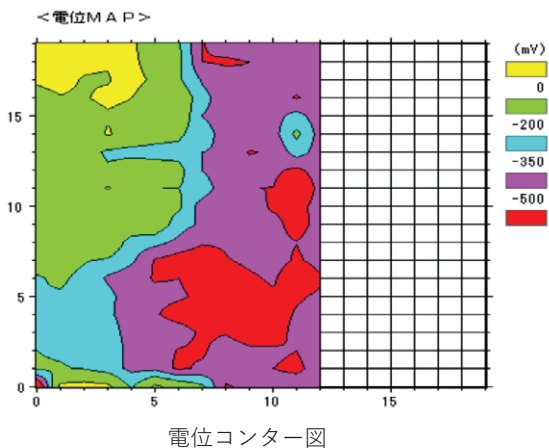
注) 色分けは ASTM C 876 に準拠

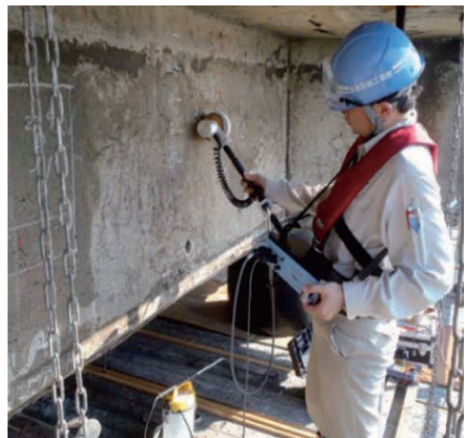
オーム・メーターⅣ

概要

『オーム・メーターⅣ』は、土壌の抵抗率（ ρ ）を現場で簡単に計測するために開発されたハンディータイプの測定器です。

構成：オーム・メーターⅣ本体×1，土壤杖（接地棒）×1，接続ケーブル×1

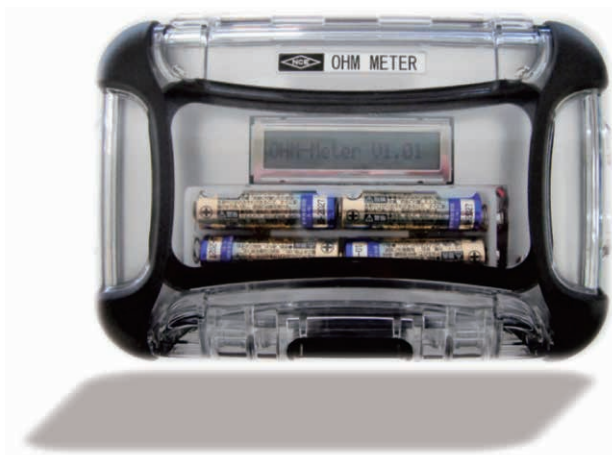
計器仕様

品名	オーム・メーター (Ohm Meter)
型式	Ⅳ型
表示方式	液晶 16dig バックライト付き
電源	乾電池 (UM-3 × 4本)
外観寸法	187 × 130 × 65 mm
質量	約 0.5kg
付属品	接地棒 メーター接続ケーブル
測定範囲	300 $\Omega \cdot \text{cm}$ ~ 999,999 $\Omega \cdot \text{cm}$
