さ び 第 139 号

アスファルトサンド敷きタンク底板外面に対する

外部電源方式電気防食長期試験結果

波浪海域における干満帯部の電気防食の効果

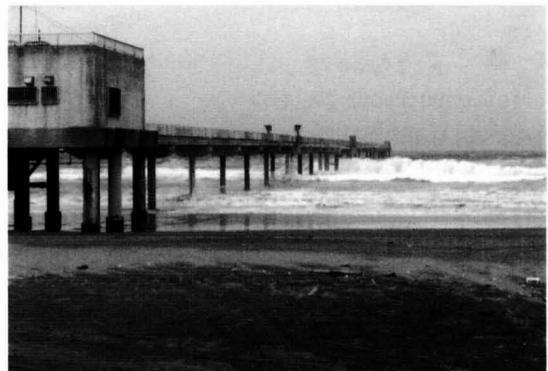
写真-1 観測棧橋の全景

(独)港湾空港技術研究所の波崎海洋観測研究施設は、図-1に示すように茨城県鹿島郡波崎町須田浜地先に位置する。棧橋は外洋に面し海に向かって直角に突き出すように建設されているため、一般的な港湾施設とは異なり波浪や潮流の影響を直接受ける環境にある。この施設は海洋観測を目的として建設されたもので、合計47本の鋼管杭で構成された棧橋である。その全体図を図-2に、棧橋の全景を写真-1に示す。

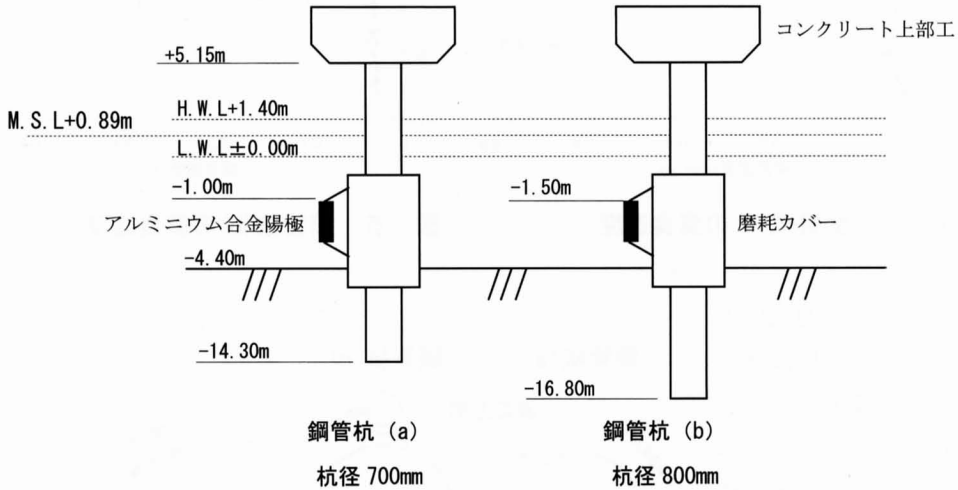
図－３ 各鋼管杭に取付けたアルミニウム合金陽極

アルミニウム合金陽極は棧橋が建設された直後、図-3に示すように海底面の漂砂による磨耗を防ぐために設置された鋼製の磨耗カバーに取付けられている。

磨耗カバーは鋼管杭と電氣的に導通された状態であり、電気防食の対象である。なお、使用したアルミニウム合金陽極の初期発生電流は3.0Aである。

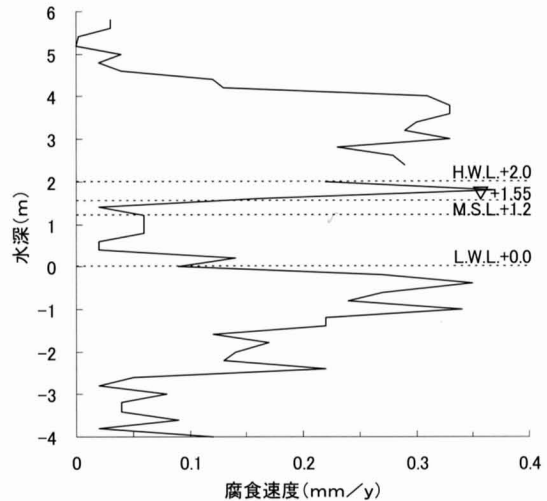
図-7 東京港における腐食速度²⁾

また、今回の調査で最も注目される点は、H.W.L+1.4mより約2mの高い部位に最大腐食速度が現れていることである。通常、一般的な港湾環境における腐食傾向としては、図-7に示す東京港の腐食傾向²⁾と類似しているが、波崎で腐食の形態が大きく異なっている最大の要因は、大きい波が影響していることが考えられることから、鹿島港と東京港(第2海堡)の有義波高について検討した。

波崎の腐食傾向はH. W. L+1.4m以下の腐食速度は0.05mm/y程度であるが、電気防食が適用されていない東京港の施設では、L. W. L直下の腐食速度は、0.3mm/yと非常に大きい値を示している。波崎海洋観測施設における、H. W. L+1.4m以下の腐食速度が小さいのは、東京港に比べ鹿島港の年間の平均有義波高は1.35mで、通常の潮位より常に高い部位に波が達しているため、電気防食による効果が十分得られているからである。

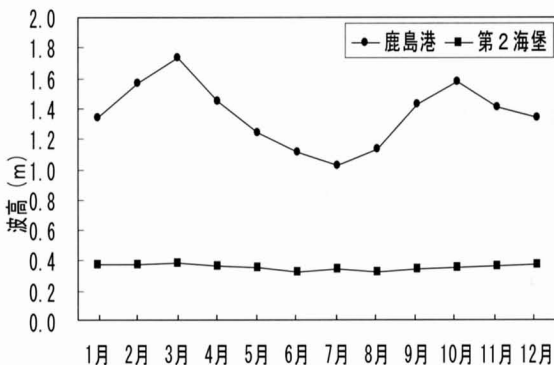
図-8 年間月別平均有義波高

両港の年間月別有義波高を、図-8に示す。鹿島港の年間月別平均有義波高は1.02~1.73mで、年間の平均では1.35mであった。この時の潮位は、M.S.L(+0.89m)より、+1.35m上昇した位置(+2.24m)になる。

一方、東京港の年間月別平均有義波高は0.33~0.38mと変化は非常に少なく、年間の平均は0.35mであり、この時の潮位はM.S.L.+1.2mより0.35m上昇した位置に

(+1.55m)になる。波の周期は、鹿島港では8秒周期が76%を占めており大きい波であることを示している。東京港では4秒以下の周期が90%以上であり小さい波であることを示しており、鹿島港と東京港では波高に大きな差があることがわかる。また、統計資料によると最大有義波高は鹿島港で7.09m、東京港では1.86mであり、鹿島港は東京港の約3.8倍の波高であることがわかる。なお、荒天時の波崎海洋観測研究施設の状況を写真-2に示す。
